Relatório de Ensaio RE-01832/14

Interessado: **ZEMA INDÚSTRIA METALÚRGICA LTDA.**
Al. das Mansões s/nº Fazenda Caveira – Mansões Rosas de Ouro
74470-060 – Goiânia – G.O.

Uma amostra de porta de giro com uma folha mista, em aço, linha Zema Qualificada, composta por 03 (três) unidades, com dimensão total de 800 mm x 2100 mm, entregue pelo interessado em nosso laboratório em 18/02/2014.

Relatório de Ensaio RE-03530/17

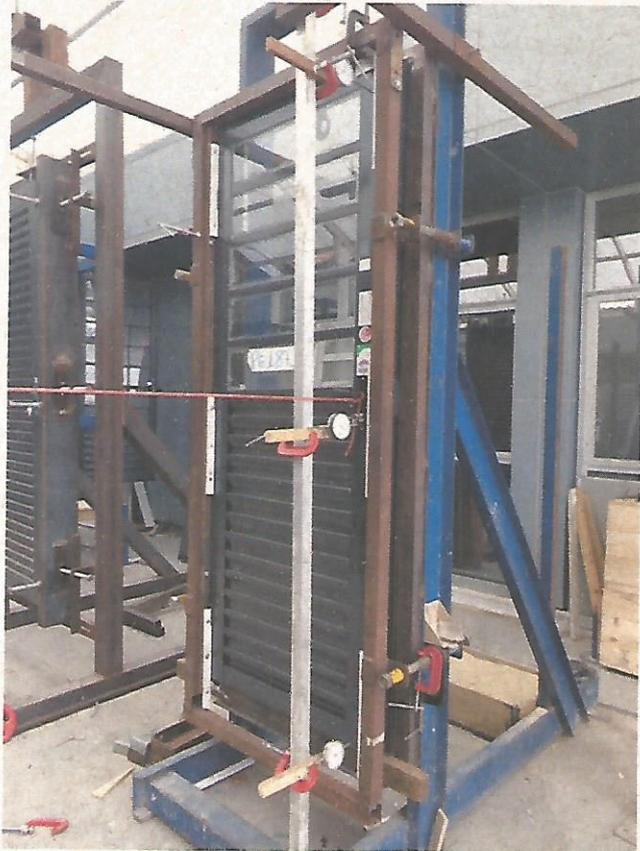
4.3. Resistência ao esforço torsor.

CORPO DE PROVA Nº 01					
Deformação	Resultados (mm)				Limites - NBR 10821
	D1	D2	D3	$D2 - \left(\frac{D1 + D3}{2}\right)$	
Sob carregamento (250 N)	0,24	1,85	1,37	1,04	Não há
Residual	0,14	1,45	0,02	1,37	8,12 mm
Ocorrências	Nenhuma.

Foto nº. 01
Ensaio de resistência ao esforço torsor.

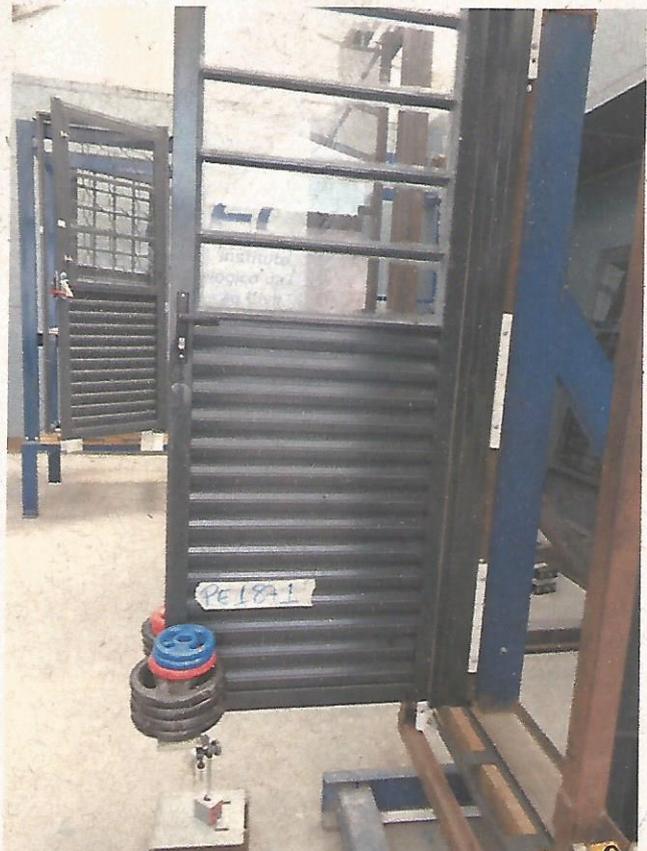
4.2. Resistência ao esforço vertical no plano da folha (deformação diagonal).

CORPO DE PROVA Nº 01			
Deformação	Deformações (mm)		Limites - NBR 10821-2:2011
	D1		
Sob carregamento (500 N)	2,44		Não há
Residual	1,52		8,12 mm
Ocorrências	Nenhuma ocorrência.

Foto nº. 02
Ensaio de resistência ao esforço vertical no
plano da folha (deformação diagonal).

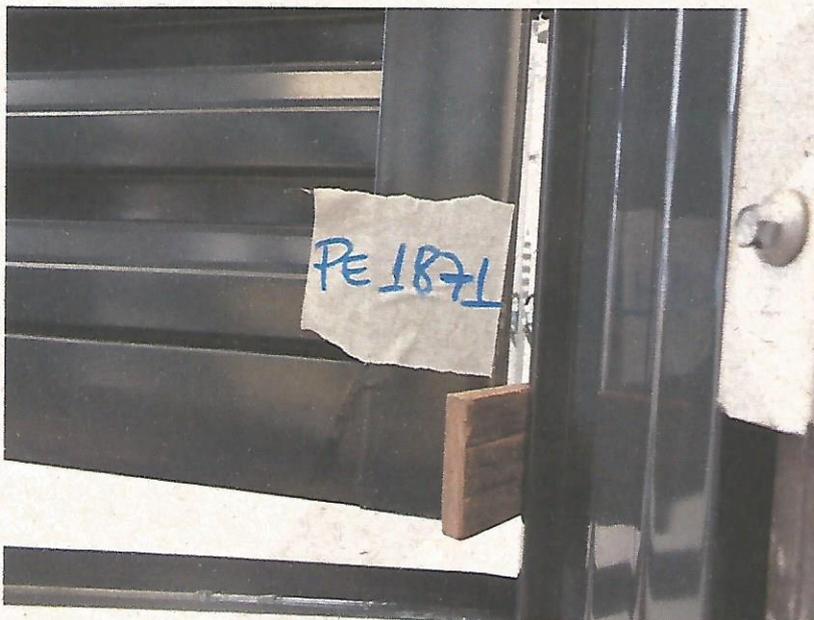
4.6. Resistência ao fechamento com presença de obstrução.

CORPO DE PROVA N° 03		
Fechamento n°	Carga (N)	Ocorrências
01	200	Nenhuma ocorrência e manobras normais de abertura e fechamento.
02	200	Nenhuma ocorrência e manobras normais de abertura e fechamento.
03	200	Nenhuma ocorrência e manobras normais de abertura e fechamento.

Foto nº. 03
Ensaio de resistência ao fechamento com obstrução:
Detalhe do calço.

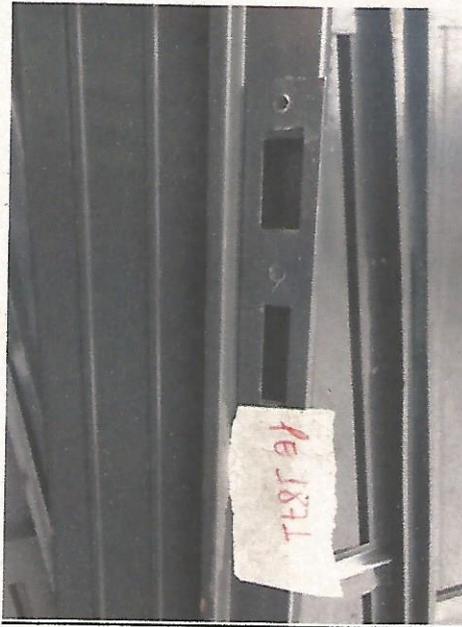
Foto n.º 05

- A. A contratesta apresentada em protótipo difere da apresentada em projeto;
- B. Verificada aplicação de silicone para a fixação dos vidros, porém não identificado em projeto.

- A. A contratesta apresentada em protótipo difere da apresentada em projeto.

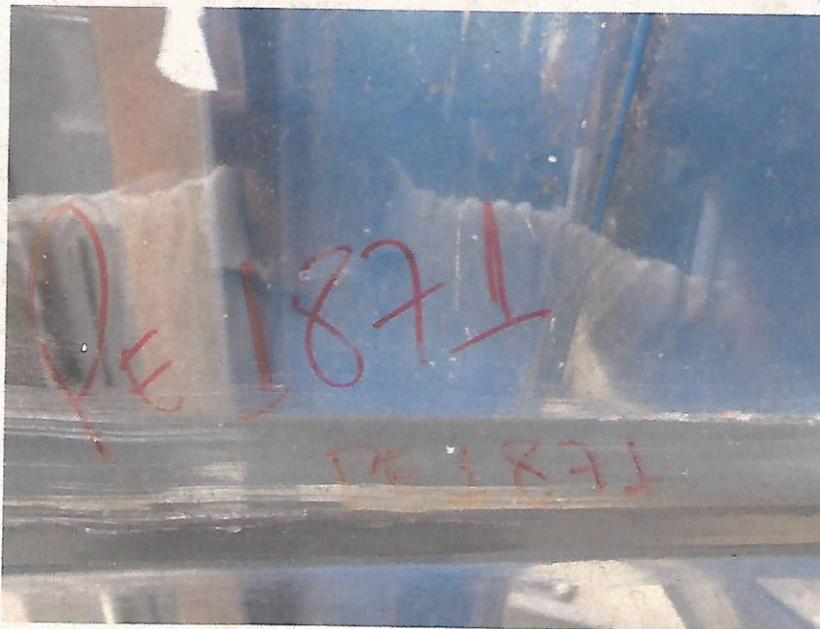
Foto n.º 06

Verificação do protótipo em relação ao projeto:

- B. Verificada aplicação de silicone para a fixação dos vidros, porém não identificado em projeto.

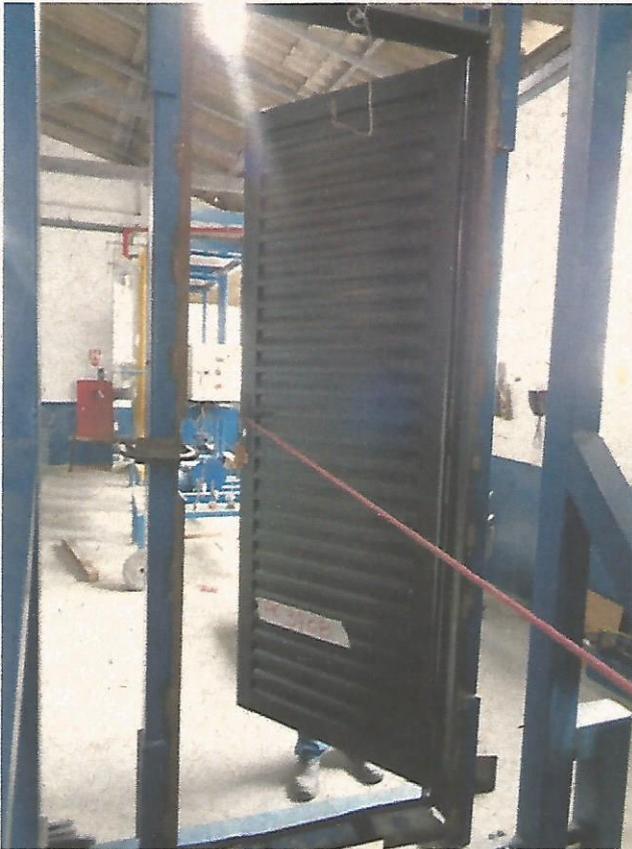
CORPO DE PROVA Nº 01		
Fechamento nº	Carga (kg)	Ocorrências
01	15	Nenhuma ocorrência.
02	15	
03	15	
04	15	
05	15	
06	15	
07	15	
08	15	
09	15	
10	15

Foto nº. 03
Ensaio de resistência ao fechamento
brusco

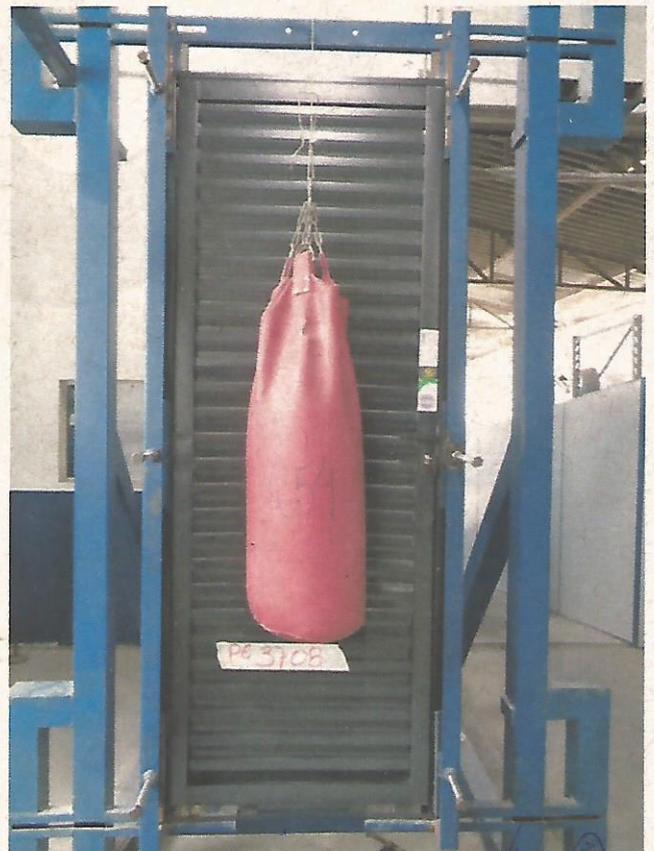
CORPO DE PROVA Nº 02
SENTIDO DE FECHAMENTO DA FOLHA (lado interno) Impacto de 180 J aplicado no centro geométrico da folha
Ocorrências: Leve deformação na região do impacto, sem implicar nas manobras de abertura e fechamento.
SENTIDO DE ABERTURA DA FOLHA (lado externo) Impacto de 180 J aplicado no centro geométrico da folha
Ocorrências: Nenhuma ocorrência adicional.

Foto nº. 04
Ensaio de resistência ao impacto de corpo
mole.

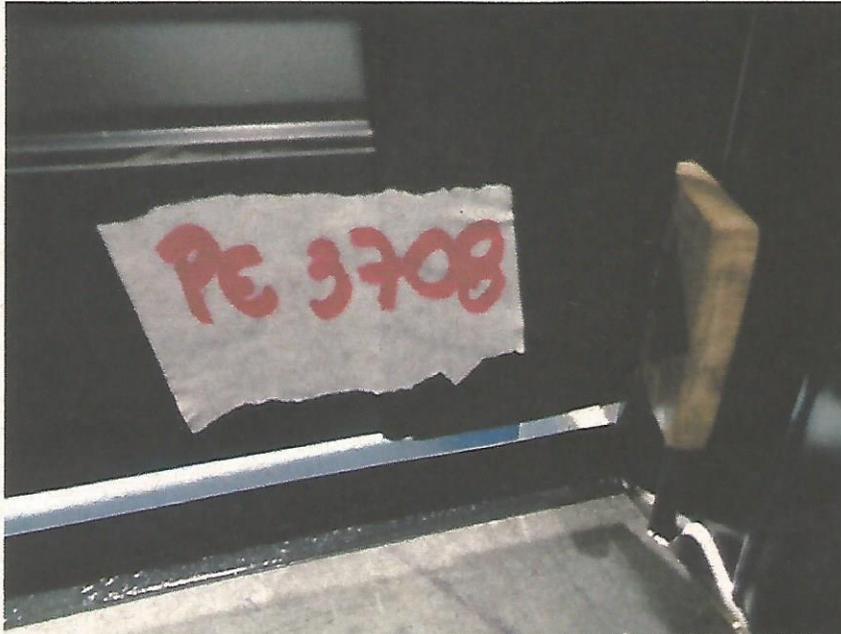
CORPO DE PROVA Nº 03		
Fechamento nº	Carga (N)	Ocorrências
01	200	Nenhuma ocorrência e manobras normais de abertura e fechamento.
02	200	Nenhuma ocorrência e manobras normais de abertura e fechamento.
03	200	Nenhuma ocorrência e manobras normais de abertura e fechamento.

Foto nº. 05
Ensaio de resistência ao fechamento com presença de obstrução:
Detalhe do calço.
